## Status på bussene våre:

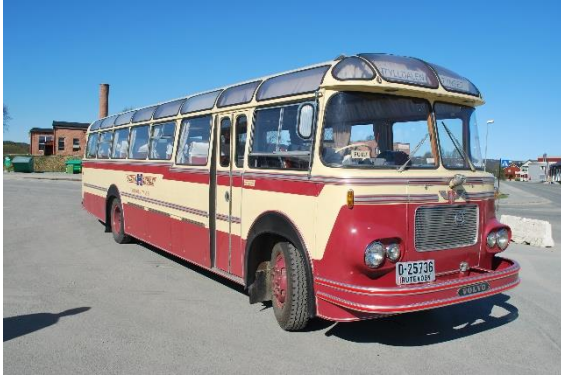
### D-25736 Hokstadvogna

### Volvo B 615-97 Knutsen 1962

Står vinterlagret i Selbu.

Den er i bra stand, men trenger og få laget ny dør i bagasjerom, lakkering og pakninger på siderutene på taket

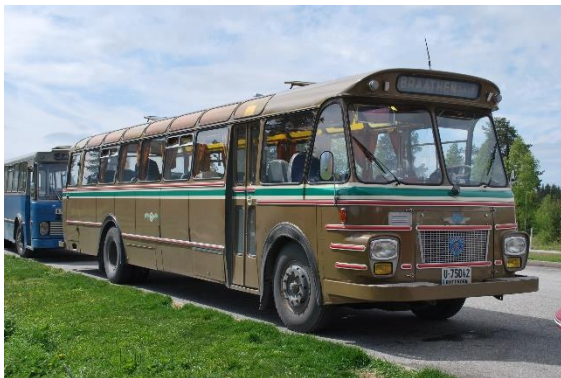
### U-75042 Klæburuten

### Scania B 76 Berg 1968

Bussen står lagret på Ørlandet

Den er i bruksstand stand, men den har en del småfeil som vannlekkasje i tak, trenger nye dekk og reservhjul

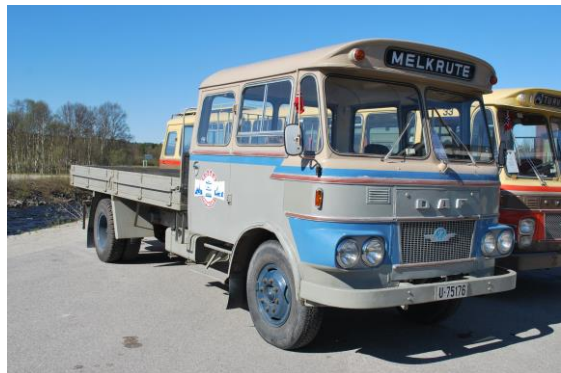
### U-75176 Melkruta

### DAF A 1600 DF Berg 1969

Den ble reparert og eu godkjent i 2020

Den er i grei stand, trenger og bytte noe listverk innvendig og platten får nå nytt trevirke

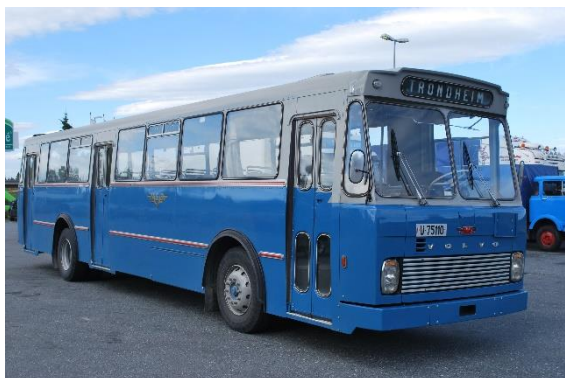
## U-75110 NSB

## Volvo B 58 1970

Er nå i bra stand etter at rust rundt frontrutene ble tatt, samt nye vinduspakninger til frontrute.

Dieseltanken ble også demontert og sveiset.

Det er byttet en del sideruter samt at dørpumpene er under overhaling

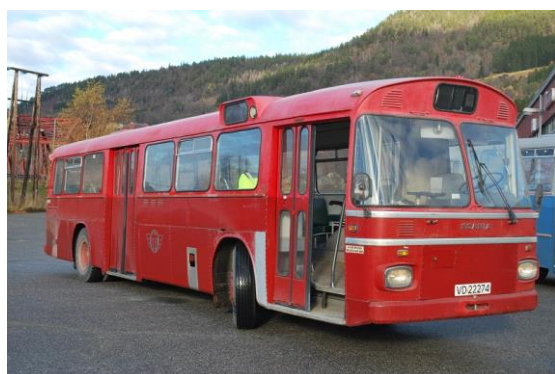
## VD-22274 TBR

## Scania CR 110 1971

Bussen er avskiltet.

Bussen står lagret i påvente av oppussing og lakking.

Det ble utført hærverk på bussen flere ruter ble knust, de er nå anskaffet og skal monteres inn igjen

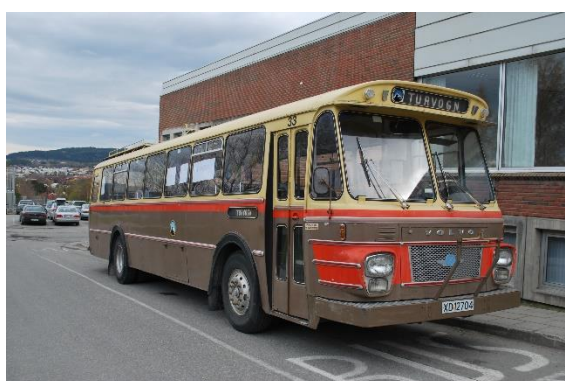
## XD-12704 Fylkesbussen

## Volvo B 57 Berg 1972

Bussen er i bra teknisk stand,

Den har hatt et omfattende restaureringsarbeidet siste år der bakpart ble utbedret etter skaden den ble også delvis opp lakkert samt eu godkjent.

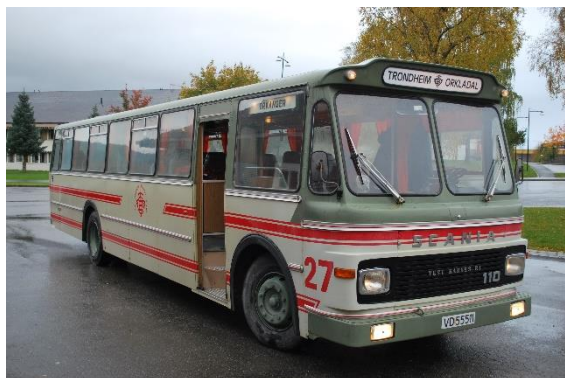
## VD-55511 TOB 27

## Scania B 110 Vest 1973

Står parkert på Orkanger.  
Bussen er i bra stand,  
Den er reparert opp og eu godkjent samt  
registrert bevaringsverdig i 2024.  
men det flere av side rutene punktert som må  
skiftes, samt at den trenger ny lakk og  
utbedring av gulvbelegg

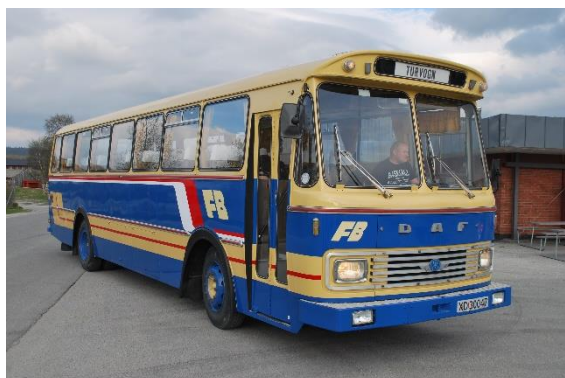
## XD-30047 Fjerdingsgen

## DAF Berg 1974

Står vinterlagret i Selbu.  
Bussen er i bra stand, men motor og  
kompressor er utslitt å bør skiftes.

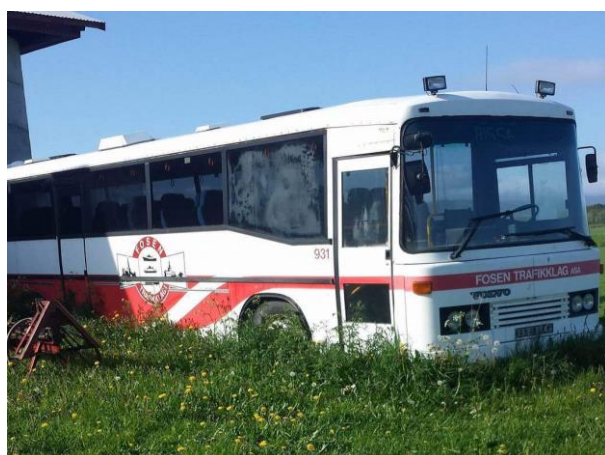
## VE-81716 Fosenbuss

## Volvo B 10 M 1991

Bussen står lagret på Sandmoen  
Den er kjørbær, og det mangler noen  
instrument på dashbordet.  
Innvendig er den ganske bra.  
Utvendig er lakken noe slitt og den har noen  
pungterte ruter.
